ВПЛИВ ХІМІЧНОГО СКЛАДУ ҐРУНТІВ НА ПРОЦЕС КОРОЗІЇ СТАЛЕВОГО ТРУБОПРОВОДУ В МІСЦЯХ ПОШКОДЖЕННЯ ІЗОЛЯЦІЇ НА ПРИКЛАДІ ДІЮЧОГО АМІАКОПРОВОДУ

О.В.Медведик, Л.В.Сиса, Б.В.Слободян, В.Ю.Ярош

ДП “Укроргтехдіагностика”, 79000, м. Львів, вул. Липинського, 28,
тел. (0322) 91-91-49

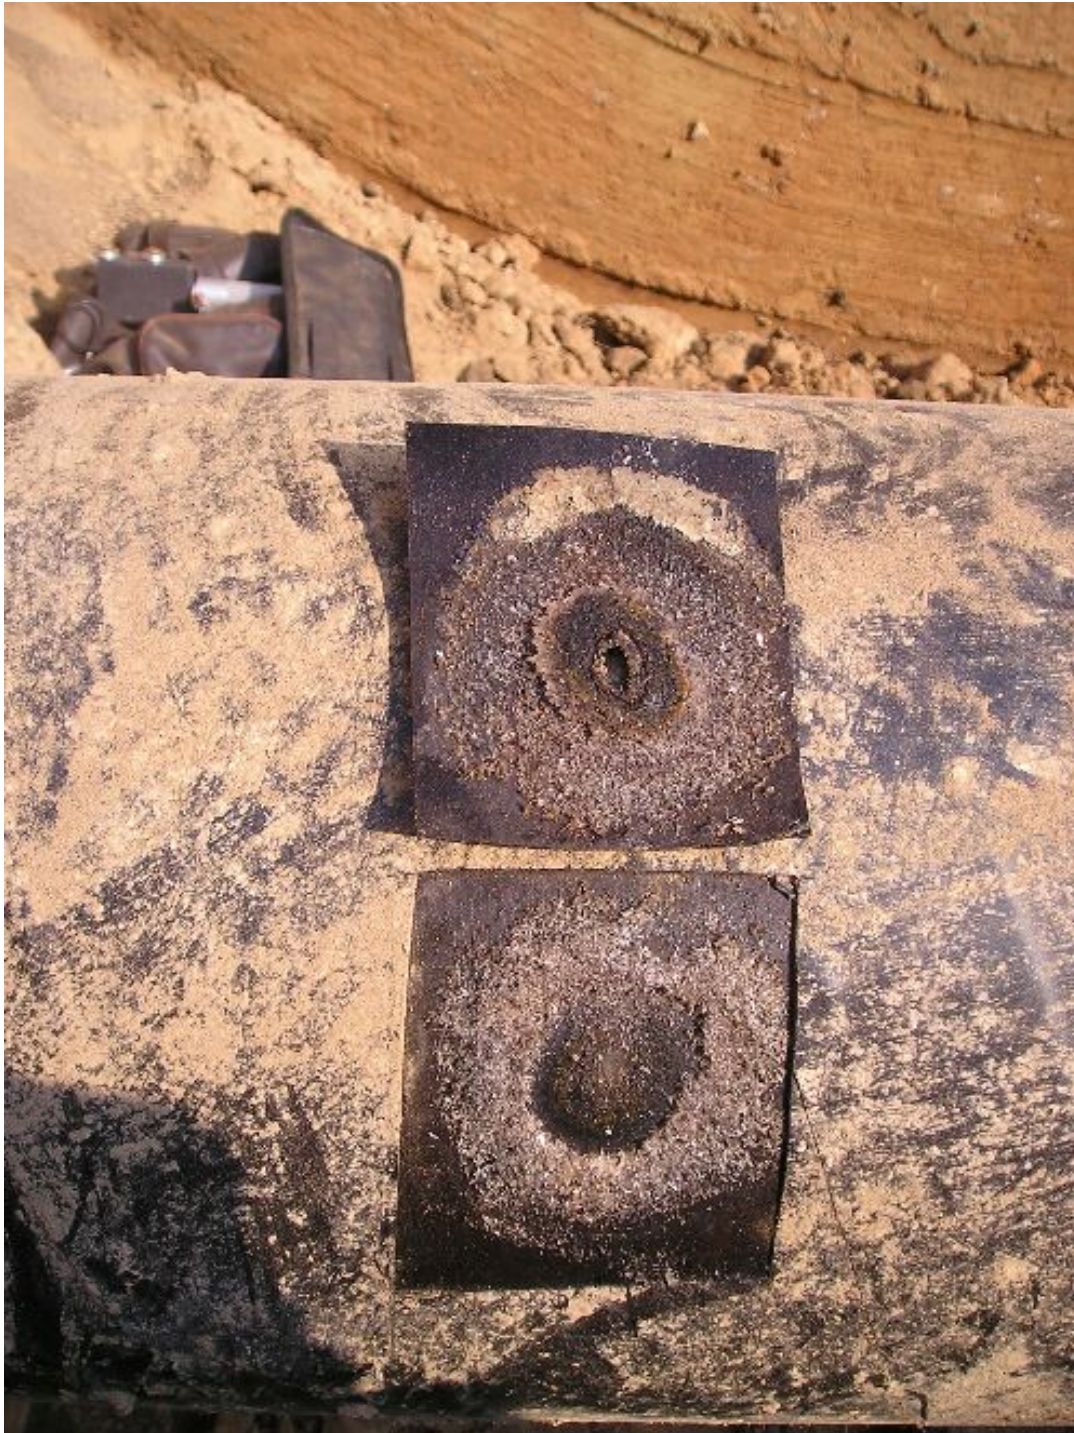
1. Найбільш значні пошкодження матеріалу труби (каверни у металі діаметром до 20 мм та глибиною близько 2 мм) мали місце у місцях пошкодження ізоляції в поєднанні з механічними навантаженнями на трубу (каміння та інші сторонні тверді предмети у матеріалі засипки, деформація під впливом сезонних перепадів температур тощо). При цьому в точках локального навантаження (контакт з камінням) ділянка пошкодження мала чітко виражену форму "кратера" (рис. 1), утвореного білою (з жовтуватими прожилками) кристалічною фракцією продуктів корозії. Навколо основного "кратера" (на відстані 1-2 см, "на периферії" пошкодження) під захисною плівкою розміщався шар продуктів корозії у вигляді коричневих кристалів та зеленкувато-сірий аморфний наліт на ізоляційному матеріалі на значному віддаленні (порядку кількох сантиметрів) від основної ділянки пошкоджень. При цьому захисне ізоляційне покриття відділилось від металу, розшарувалось і змінило структуру (стало крихке).

За результатами хімічних аналізів (табл. 1), виконаних у лабораторії геохімії та екології ЛВ УкрДГРІ, кристалічна фракція білого кольору (проба № 1) складається, в основному, з карбонатів та гідрокарбонатів натрію і калію (частково також тривалентного заліза), у значно меншій кількості – їх хлоридів. Присутність сульфат- та нітрат-іонів не виявлена. У катіонному

Рисунок 1 — Зовнішній вигляд ділянки пошкодження ізоляції, вкритої кристалічними продуктами корозії у вигляді “кратера” (ізоляційне покриття знято)

У пробі № 1 помітно виділяється великий вміст нерозчинного у воді залишку. Він близький за значенням до різниці між масою наважки та розрахованою сумою мас катіонів та аніонів у водній витяжці (мінералізація). Очевидно, нерозчинний залишок складений алюмосилікатами (основа більшості глин), що увійшли в контакт з металом труби разом з переміщенням ґрунту у місці розриву ізоляції.

Таким чином, причинами значних корозійних руйнувань матеріалу стінок трубопроводу на вивченій ділянці можна вважати ряд факторів. У першу чергу це, звичайно, пошкодження ізоляції, спричинені як температурними рухами труби, так і технологічними помилками – недотримання будівельними організаціями відповідних вимог при засипці трубопроводу ґрунтом. Як перші, так і другі сприяють виникненню анодних зон, які не завжди вдається нейтралізувати методами ЕХЗ. На їх фоні хімічно агресивний ґрунт, що безпосередньо контактує з металом, та ґрунтові води, які мають змогу омивати трубопровід завдяки особливостям рельєфу, виступають ініціаторами початку корозії і при відповідних умовах доводять його до необоротних втрат частини металу стінок, а з часом і цілої ділянки трубопроводу.
