## АНАЛІЗ ПРАЦЕЗДАТНОСТІ ОПОР Р-К-Р ТРИШАРОШКОВИХ БУРОВИХ ДОЛІТ

Є.І.Крижанівський, Р.С.Яким, Л.Є.Шмандровський, Ю.Д.Петрина

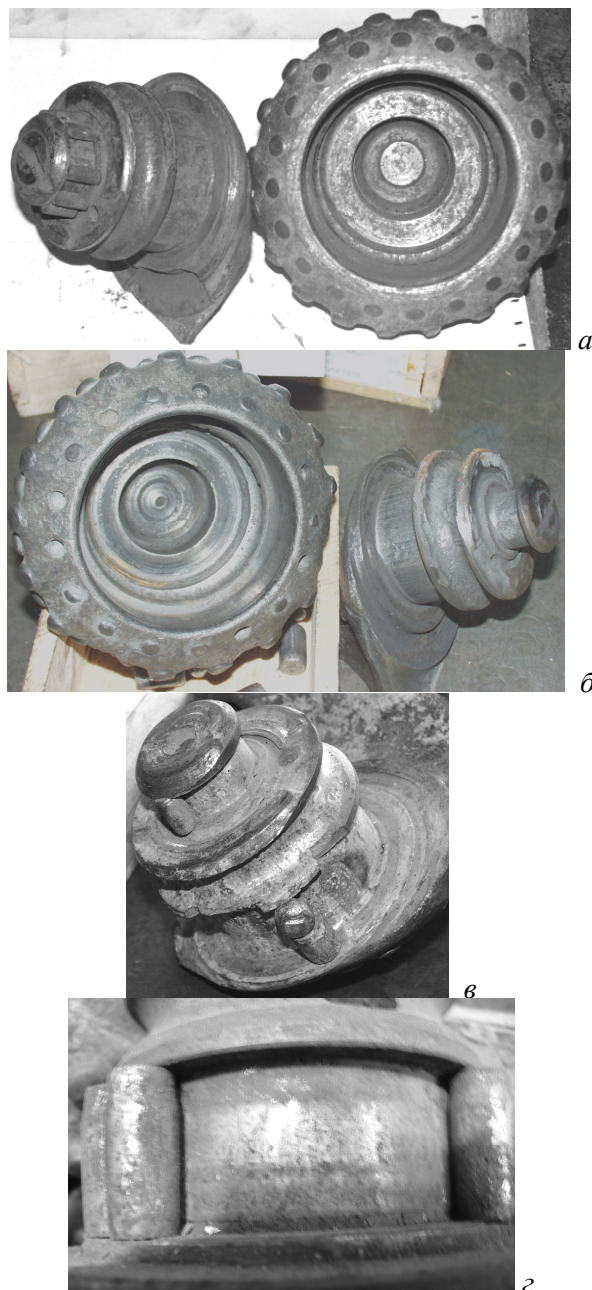
Рисунок 1 – Елементи відпрацьованих доліт 244,5 ОК-ПГВ D26 (лапа – 19ХГНМА-В)

Аналіз відпрацювання доліт 244,5 ОК-ПГВ-Д26, лапи яких виготовлені з сталі 19ХГНМА-В порід категорії міцності  $f = 18 \div 20$ , поряд з нормальним відпрацюванням доліт з лапами зі сталі 14ХГНЗМА-Ш виявив заклинювання шарошок за працездатного озброєння (рис. 1, а – в).

а – проходка 40 м; б – проходка 51 м; в – проходка 82 м; г – завальцювання роликів, які набули бочкоподібної форми

Долота, що пройшли 40 м мали такі параметри зношеності в навантаженій зоні: великої бігової доріжки (ВБД) – від 0,3 мм до 2 мм, кулькової бігової доріжки (КБД) – від 0,5 мм до 0,6 мм, малої бігової доріжки (МБД) – від 1,5 мм до 3 мм. Бурт МБД – деформований, ролик – завальцюваний. Всі бурти спрацьовані з утворенням задирок. Зношування бурта між КБД і МБД по діаметру склав 0,7-1,8 мм, по торцю – до 2 мм. На ВБД зацмлено 2 роликів.

Долота, що пройшли 51 м, мали такі параметри зношеності в навантаженій зоні: ВБД – від 1 мм до 3,3 мм, КБД – від 0,1 мм до 1,9 мм, МБД – від 0,5 мм до 1,7 мм. Бурт МБД – зношений до 1 мм, деформований. Бурт між КБД і МБД – деформований, зношений по діаметру до 1 мм, по торцю – до 2 мм. Виявлено злами

бурта ВБД від 28 мм до 2/5 діаметра. На буртах наявні вибоїни.

Долота, що пройшли 82 м, засвідчили зношування в навантаженій зоні: ВБД – від 0,5 мм до 1,2 мм, КБД – від 0,3 мм до 1,8 мм, МБД – від 0,5 мм і більше (значне шпарування металу не дало змоги встановити точну межу зношування). Упорний торець цапфи стертий, деформований на 1/3 діаметра, що спричинило завальцювання роликів. Бурт між КБД і МБД деформований в бік КБД; сліди вм'ятин з боку КБД свідчать про затискання кульок замкового ряду, а бурт має значні ділянки зламів. На ВБД завальцювано роликів, причому виявлено заклинювання двох фрагментів ролика всього з яких була орієнтована перпендикулярно до осі цапфи.

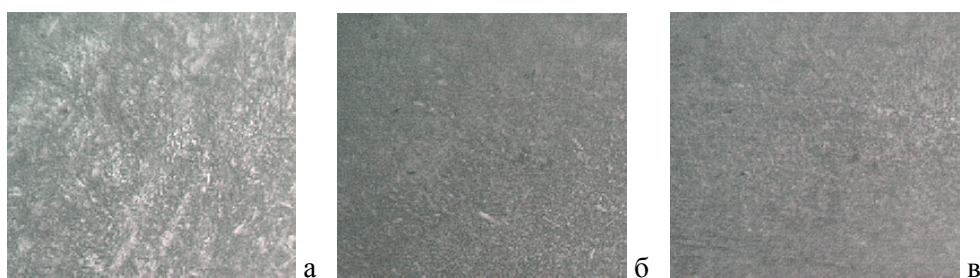
Рисунок 6 – Мікроструктура темплету лапи, виготовленої зі сталі 14ХН3МА (×500)

Цементований шар на сталі 14ХНЗМА (рис. 6) має структуру середньоголкового мартенситу – 1 бал + перліт та глобулярні карбідні включення – 1 бал, залишковий аустеніт – 1-2 бали. Перехідна зона має структуру тростосорбіту. Серцевина має структуру сорбітоподібного перліту.

а – серцевина; б – перехідна зона; в – цементований шар

Аналіз мікроструктури досліджуваних темплетів (рис. 6, 7) засвідчив, що структура сталей відповідає вимогам, які ставляться до сталей, підданих цементуванню [23], та працюють у важких умовах контактної навантаження.

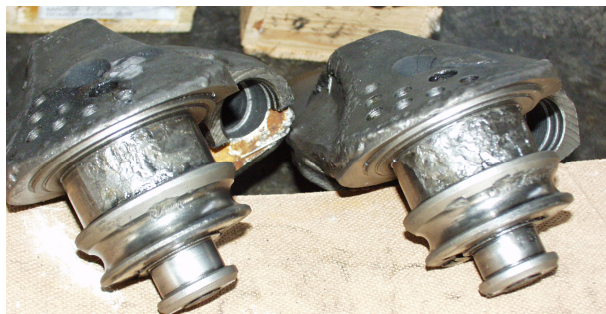
Рисунок – 8 Стан лап досліджуваних комплектів після відпрацювання 20 год.

Результати проведених досліджень наведено в табл. 3. Для порівняння стан робочих поверхонь лап, виготовлених з досліджуваних сталей, зображено на рис. 8. У всіх випадках були зафіксовано руйнування в навантаженій зоні опори, решта робочих поверхонь була дзеркальною, полірованою.

а – комплект зі сталі 19ХГНМА-Ш;  
б – комплект зі сталі 19ХГНМА-В;

Аналіз отриманих результатів засвідчив, що у випадку підвищення твердості цементованого шару та недостатньої міцності буртів спостерігаються сколи буртів між ВБД і КБД в основному після 10 год роботи комплектів. Якість

відпрацьованих поверхонь МБД і КБД для усіх комплектів є співмірною. Однак якість поверхні ВБД лап зі сталі 19ХГНМА-Ш кратно відрізняється від якості лап зі сталі 19ХГНМА-В. На останніх зафіксовано ділянки глибших втомних руйнувань і відшарування матеріалу. МБД на лапах з сталі 19ХГНМА-Ш також характеризується меншими контактними руйнуваннями.
