ОСОБЛИВОСТІ РУЙНУВАННЯ НАСОСНО-КОМПРЕСОРНИХ ТРУБ В УМОВАХ ЕКСПЛУАТАЦІЇ ГАЗОКОНДЕНСАТНИХ РОДОВИЩ З ВИСОКИМ ВМІСТОМ КОРОЗІЙНО-АКТИВНИХ РЕЧОВИН

Н.І. Чабан, В.Д. Миндюк

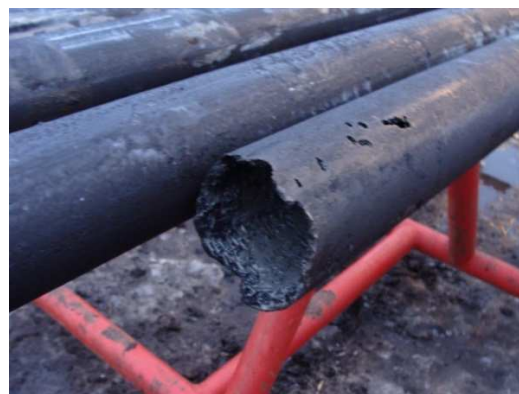
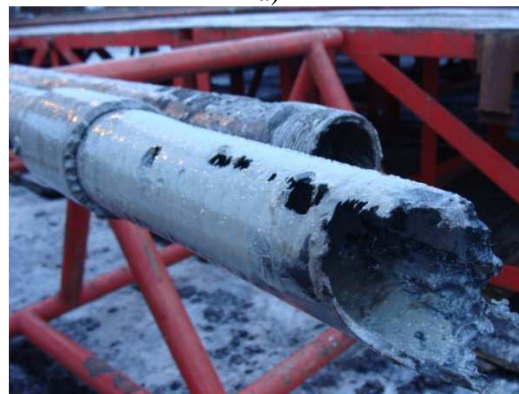
Рисунок 1 – Типові корозійні пошкодження труб НКТ

Характер типових корозійних пошкоджень труб у вказаних умовах експлуатації зображений на рис. 1.

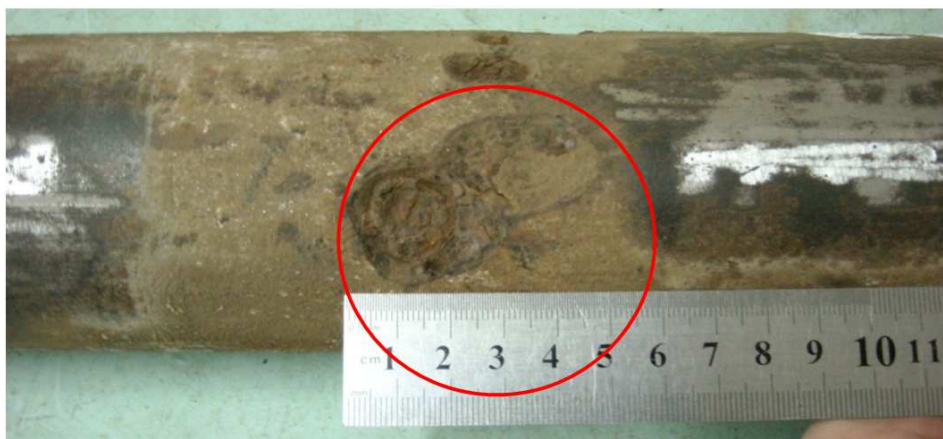
а) локальна корозійна каверна, максимальна глибина 3 мм;

За результатами візуального та інструментального обстеження встановлено, що корозія на поверхні НКТ має локальний (зонний) характер; корозійні процеси відбуваються як на внутрішній, так і на зовнішній поверхнях труби, причому на внутрішній поверхні наявні як локальні зони нашарувань продуктів корозії, так і виразкові ділянки, а на зовнішній поверхні корозія існує тільки у вигляді корозійних виразок. Зовнішня поверхня труби сильно прокородована, загальна корозія поєднується з локальними ділянками, ураженими виразковою корозією, яка місцями призвела до появи наскрізних пошкоджень.

Загальний вигляд і розміри дефектів показані на рис. 2.

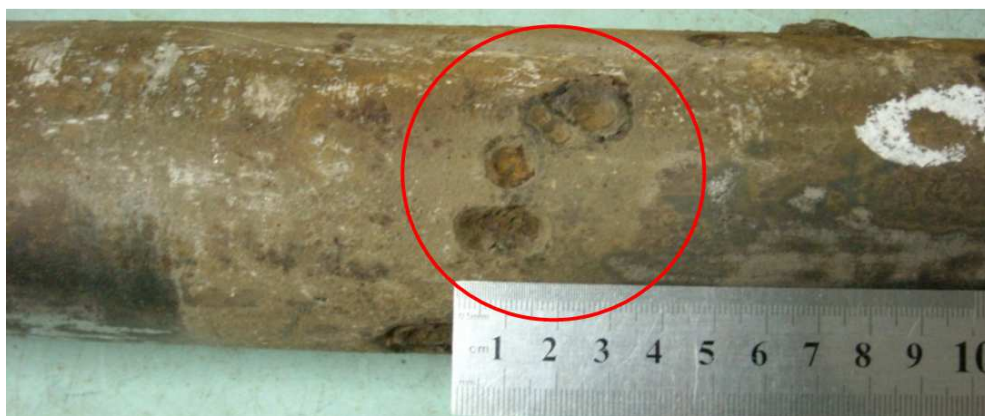
б) локальні корозійні каверни, максимальна глибина 3,2 мм;

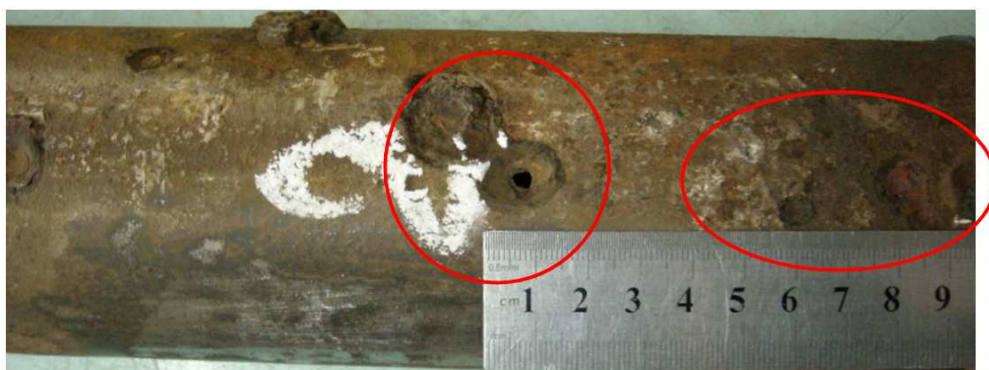
в) локальні корозійні каверни з наскрізним дефектом діаметром 3 мм;

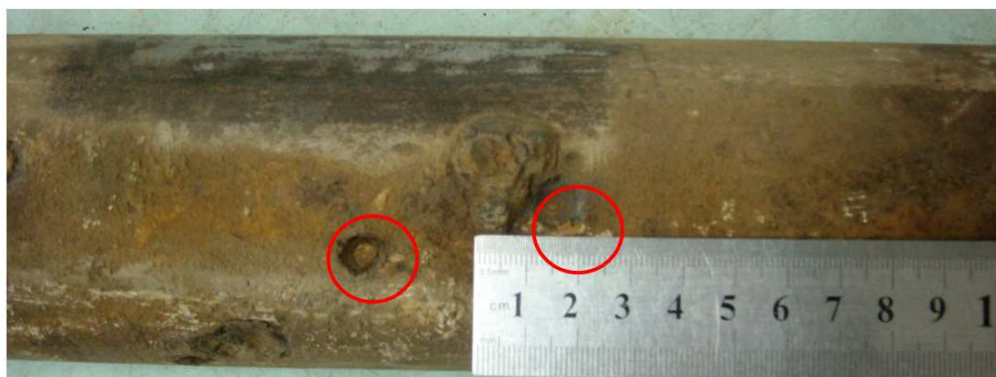
г) локальні корозійні каверни розмірами 8 і 12, максимальна глибина 2 мм;

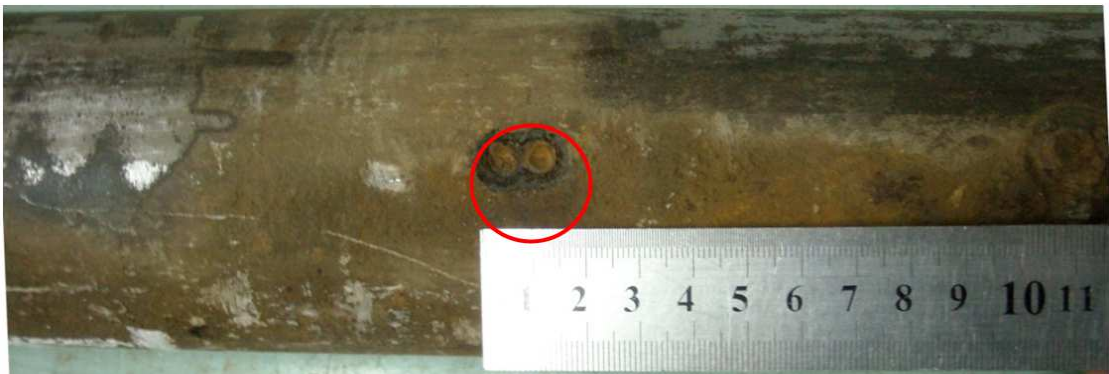
д) локальні корозійні каверни розмірами 8 мм, глибина 1,8 мм;

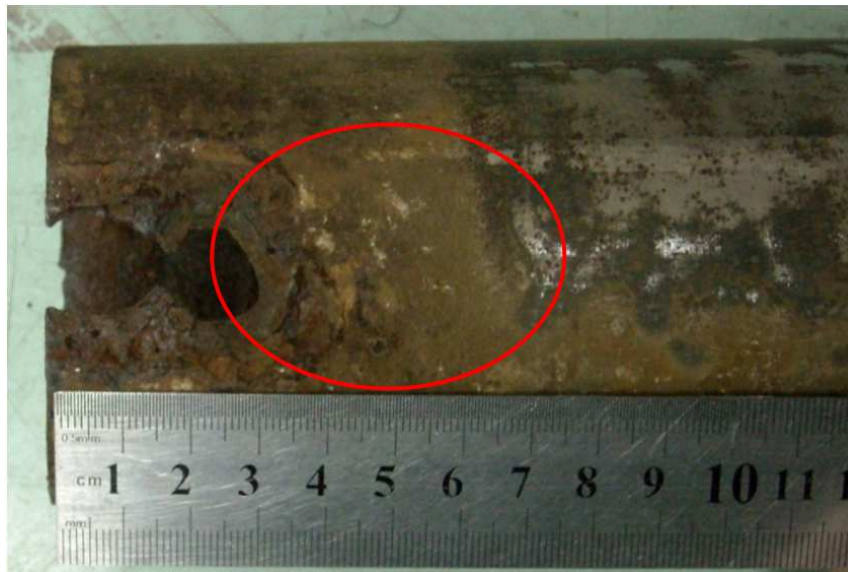
е) наскрізний дефект корозійного походження, протяжність 40 мм;

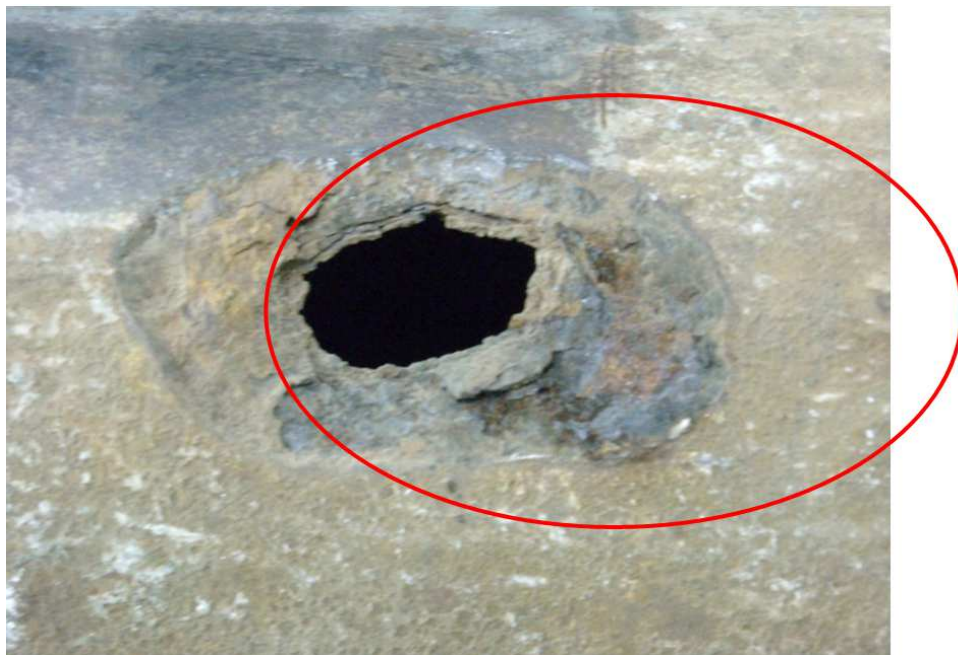
ж) наскрізний дефект корозійного походження;
зона ураження – 35 мм, умовний розмір отвору – 12 мм

Рисунок 2 – Результати візуально-вимірювального контролю труби НКТ

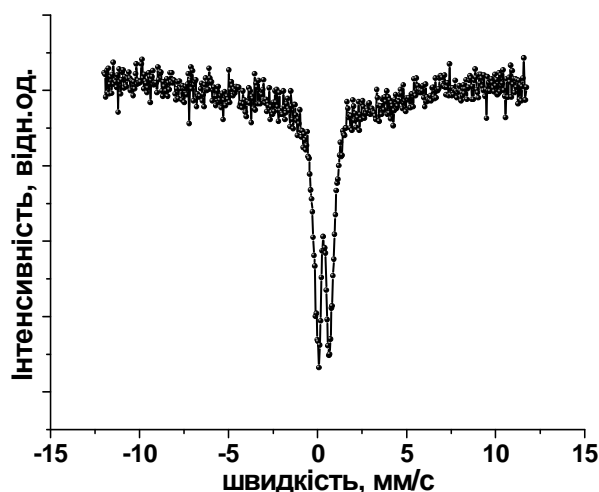
Месбауерівський спектр продуктів корозії на зовнішній поверхні НКТ (рис. 6) апроксимується двома дублетними лініями, що відповідають резонансному поглинанню γ -квантів на ядрах Fe³⁺. Наявність двох дублетних ліній відповідає двом нееквівалентним положенням іонів Fe³⁺ в октаедричному (Fe₂O·OH)₆ і тетраедричному (Fe₂O·OH)₄ оточеннях в структурі Fe₅O₈H.

Рисунок 6 – Месбауерівський спектр продуктів корозії на зовнішній поверхні НКТ

Аналіз даних X-променевого аналізу (рис. 5) та месбауерівської спектроскопії (рис. 6) встановив, що на зовнішній поверхні труби НКТ відсутні процеси вуглекислої корозії, оскільки немає безпосереднього контакту поверхні металу та розчиненого вуглекислого газу, в результаті чого не формується фаза карбонату заліза (FeCO_3). Локальна виразкова корозія в цьому випадку зумовлена дією гальванопар на поверхні металу та формуванням фази ферогідрату за реакціями:
